# 佳木斯“4.12”“佳永驳 3081” 火灾事故调查报告

编制单位：佳木斯海事局

编制时间：2024 年 6 月 7 日

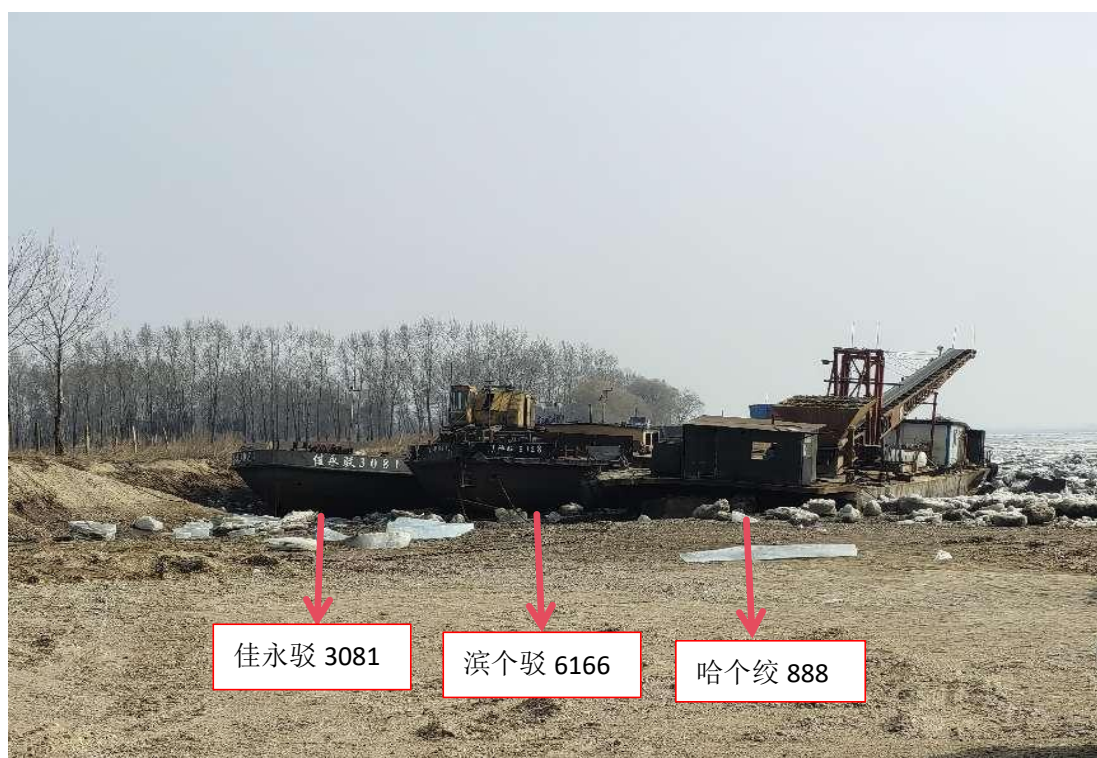
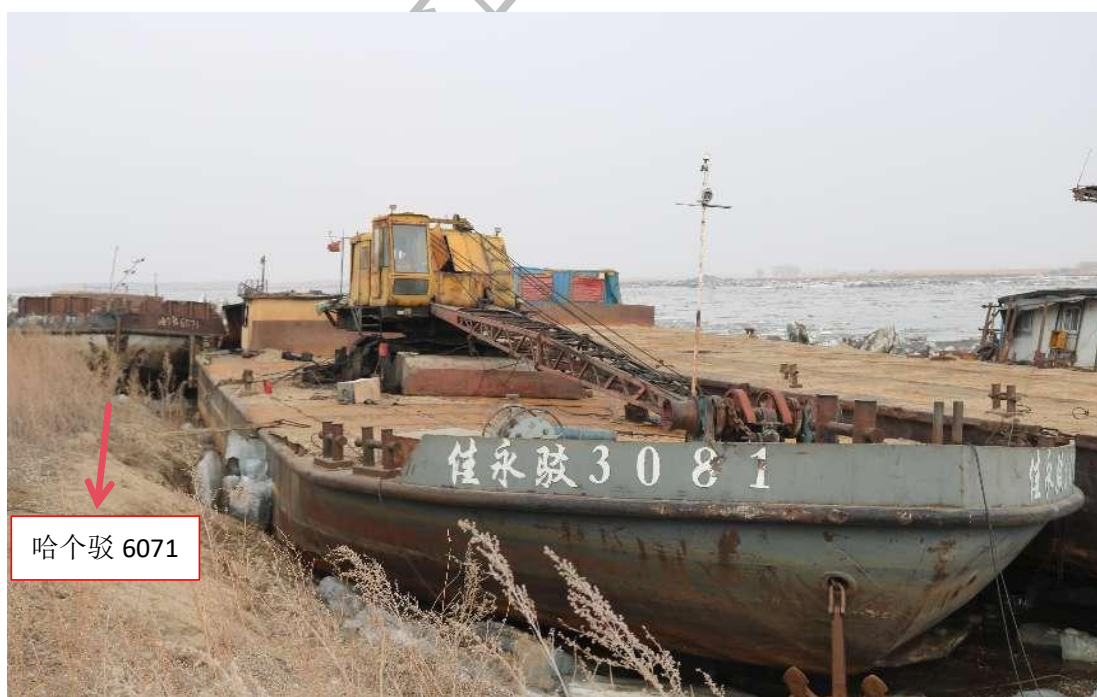
图 3：事发船舶卧泊周围环境

事发时“佳永驳 3081”与“哈个驳 6071”“滨个驳 6166”“哈个绞 888”并列卧泊于佳木斯市郊区望江镇江段岸边冬季船舶自然卧泊点（河道左岸岸上 421 号标附近，概位： $46^{\circ}49.3'N/130^{\circ}6.4'E$ ），该船左舷方向依次紧邻“滨个驳 6166”“哈个绞 888”，右舷一侧紧邻“哈个驳 6071”。白天有人员对岸上机械设备进行维修。

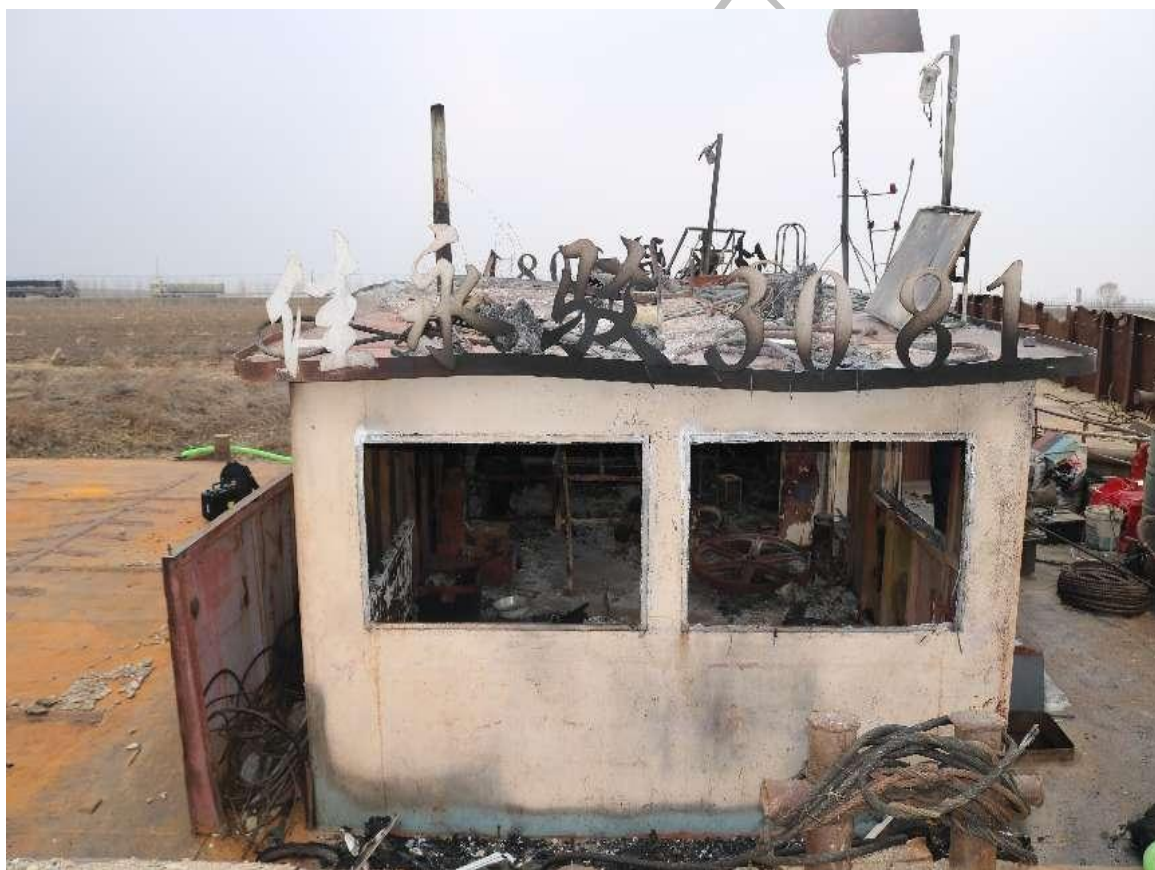
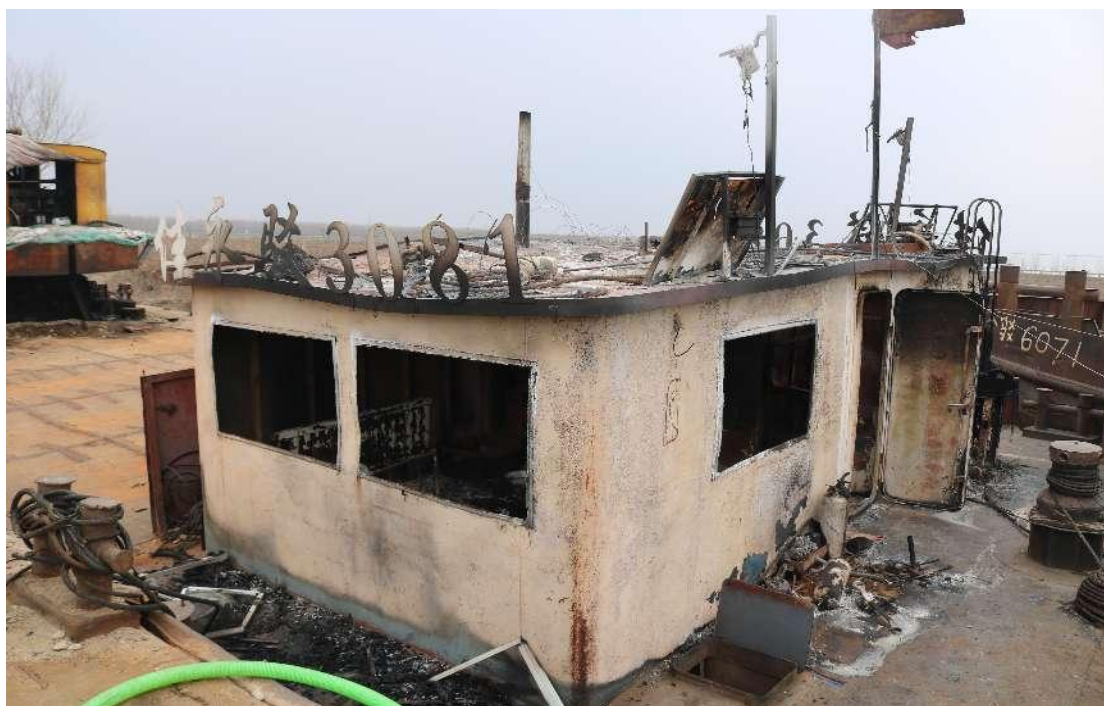
图 5：起火上层建筑外部

事发后对事故船舶及事发水域进行了勘验，“佳永驳3081”上层建筑舱室内部烧毁，上层建筑结构完整，钢质结构不同程度变形、变色，船体其他部位未过火，过火面积约为 24 m<sup>2</sup>，未发现污染水域情况。

事故造成赵\*海、董\*红两人死亡，“佳永驳 3081”船舶尾部甲板上层建筑舱室内部烧毁，上层建筑结构完整，钢质结构不同程度变形、变色。截至本报告完成时，“佳永驳 3081”还未进行维修，经询问船舶管理人估算事故直接经济损失约为 1 万元。

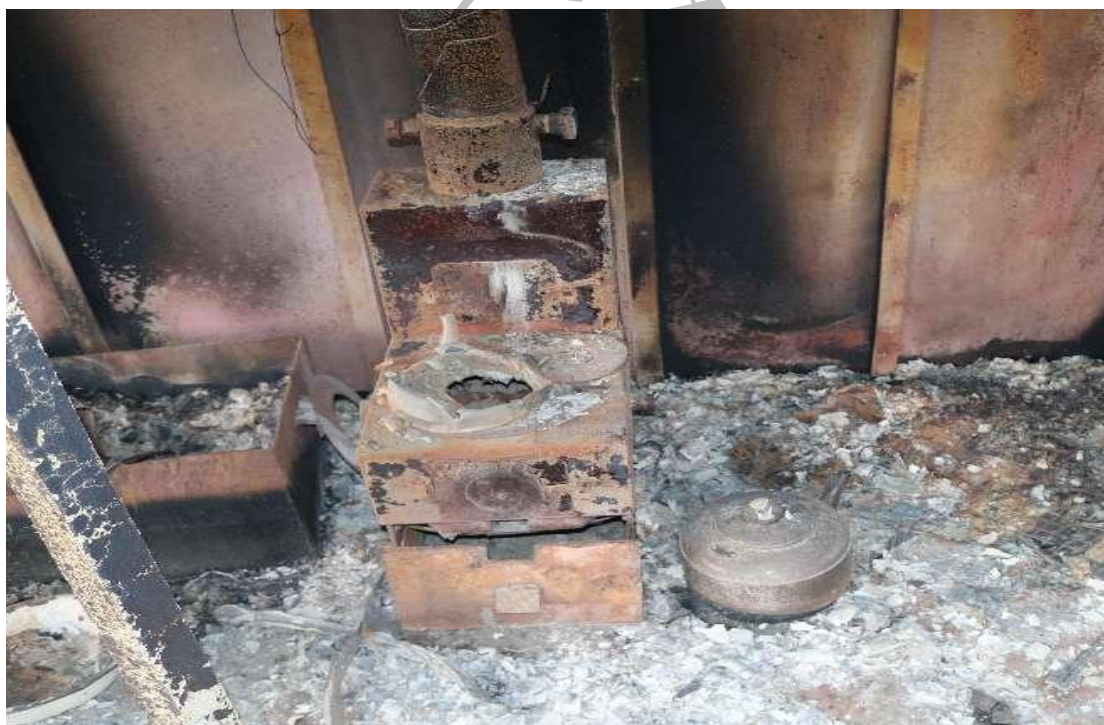
图 7：起火上层建筑舱室内部火炉

现场勘验发现，起火上层建筑舱室内有一炉子及一个长方形装煤的铁盒，炉子上烧水铝壶壶底熔化漏洞，壶体变形，未发现其他取暖设备。

调查组推断事发时上层建筑舱室内存在火炉烧煤取暖行为。火灾调查专家通过上层建筑舱室内钢制物件变形程度、变色以及烟熏痕迹等勘验结果判断得出专家意见：起火部位在舱室内船首方向中部取暖火炉处，起火原因是舱室内使用的火炉长时间烘烤引燃附近可燃物蔓延成灾。

“佳永驳 3081”船舶所有人和管理人（经营人）应认真吸取事件教训，加强船舶安全隐患排查，落实好消防安全措施。
